灘三田線で「フェード現象」による事故が連続発生！

## 「急な下り坂」に要注意！！

灘三田線  
事故発生状況

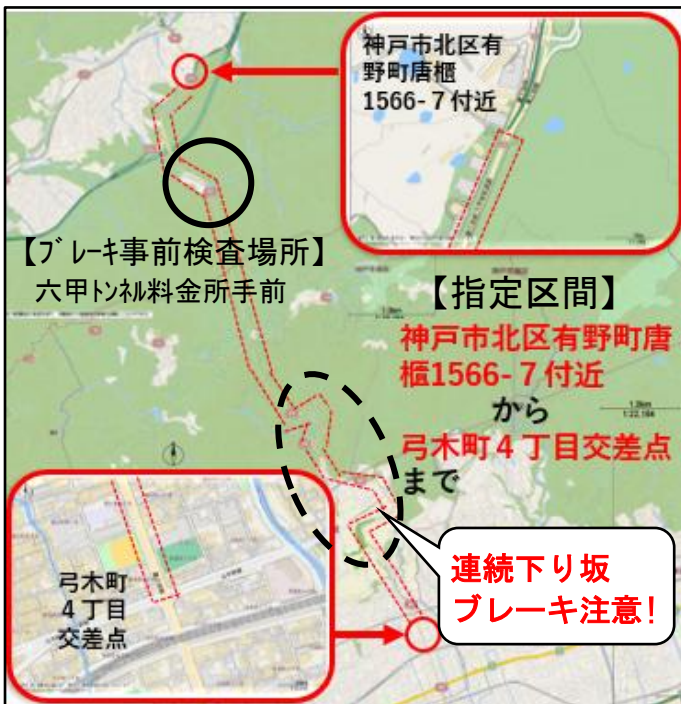
【灘三田線(フェード現象重点対策路線)】

- ①令和8年8月20日(木)午後8時13分ころ、灘区一王山町レッカー車がブレーキ操作不能となり、信号柱等に衝突
- ②令和8年9月16日(水)午前8時5分ころ、灘区高羽2丁目中型貨物車がブレーキ操作不能となり、路線バス等に衝突

エンジンブレーキや低めのギアを活用しましょう！

- マニュアル車(MT車)  
シフトダウンしてアクセルを戻す  
⑤⇒④⇒③⇒②⇒①
- オートマチック車(AT車)  
Dレンジのすぐ下のレンジに入れて  
アクセルを戻す
- 下り坂ではアクセルを踏まないことも大切なポイントです。排気ブレーキ、リターダ装着車は活用しましょう！

フェード現象重点対策路線を含む勾配の急な下り坂を通行する際は、ブレーキ等の事前点検をしましょう！
